VAG 1.4 VE 1.6 16V / SENKRONIZE TAHRİK / KURULUM BİLGİLERİ

BULLETIN

GATES REFERANSI:
5565XS ve ilgili kitler.

TECHNICAL BULLETIN 035

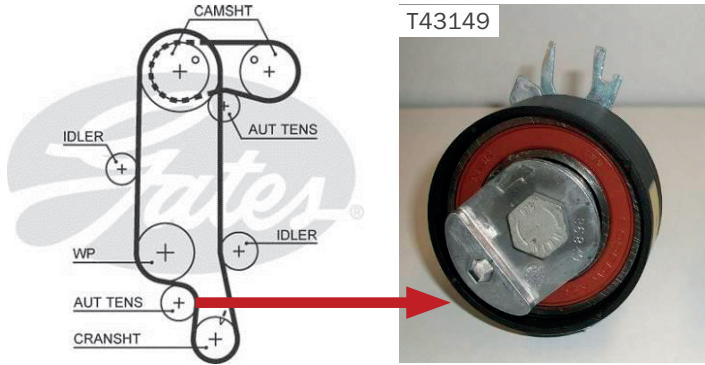
ŞEKİL 1

Şekil 1'de, kitlerimizde bulunabilecek 2 farklı otomatik gergi (AUT TENS) versiyonu (ana tahrik için) gösterilmektedir. Bunlar birbirinin yerine kullanılabilir.

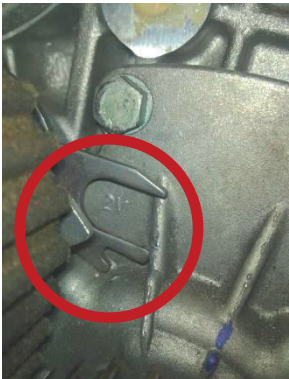
ŞEKİL 2

Yerleştirme kulağının herhangi bir şekilde yanlış konumlandırılması (Şekil 2, 3 ve 4) kayış gerginliğinin yanlış olmasına veya kayışın doğru gerdirilememesine neden olacaktır.

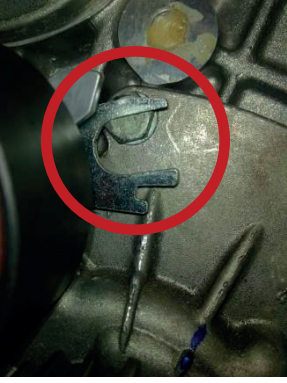
ŞEKIL 5

Yerleştirme kulağı halen civatanın başındayken gergiye tork uygulanırsa (Şekil 5 ve 6) kulakta deformasyon meydana gelecek (Şekil 7), gergi civatası yanlış torklanacak ve muhtemelen gerginin hizası bozulacaktır.

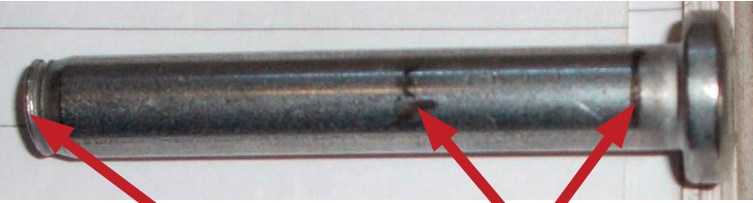
ŞEKIL 8

Yanlış (çok düşük) tork, civatanın (titreşim nedeniyle) yerinden çıkmasına yol açarak yükün montaj civatası miline aktarılmasına ve milin kesilmesine neden olacaktır (Şekil 8).

Civ ata kesilmiş

Gergi temas izleri

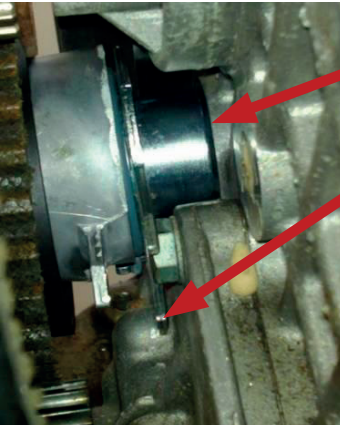
ŞEKIL 9

Yerleştirme kulağı doğru yerleştirilmiş olsa bile gergi civatası sıkıldıktan sonra gerginin motor bloğuna yanlış oturarak gergi ile motor bloğu arasında boşluk bırakması (Şekil 9).

Boşluk

Civata başı üzerinde yeterince uzakta değil

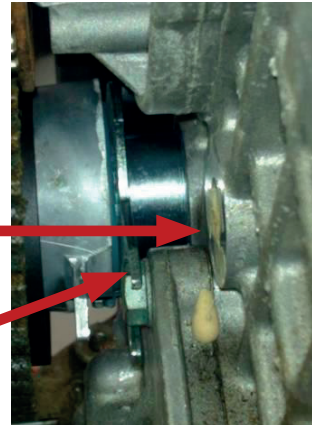
ŞEKIL 10

Boşluk yok

İyi konum

Gergi civatasını, doğru yerleştirildiğinden emin olarak elle sıkın (Şekil 10). Yeni bir PowerGrip® kayış takın.

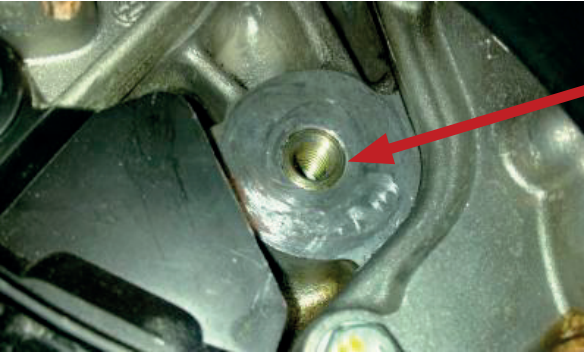
ŞEKİL 11

- gergide, yatağın aşırı ısınmasına yol açacak deformasyon
- alarım motor bloğundaki vida dişinde, vida dişinin onarılmasına neden olacak hasar (Şekil 11)
- civatada kopma

Onarılmış vida dişi

Motor bloğundaki vida dişinin hasar görmediğinden ve temiz olduğundan emin olun.

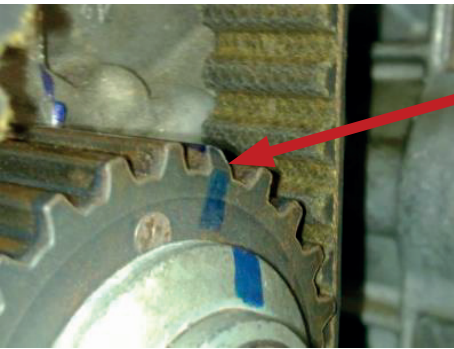
ŞEKİL 12

Eğimli dişi

Krank mili kasnağının eğimli dişi (Şekil 12) sağ taraftaki konumlandırma kanalı ile aynı hizada olmalıdır (Şekil 13).

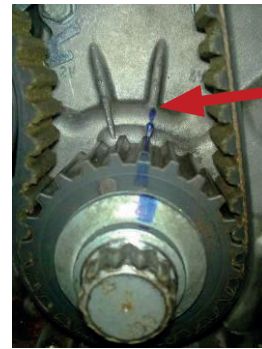
ŞEKİL 13

Konumlandırma kanalı

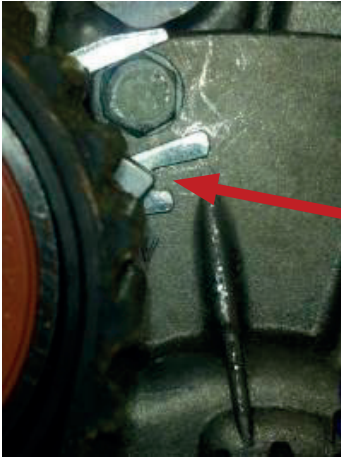
ŞEKİL 15

Gösterge (pointer)
çentiğinin ortasında

Gergi kasnağını, gösterge (pointer) ve taban plakası (base plate) çentiği tamamen aynı hizaya gelene kadar saat yönünde döndürün (Şekil 15).

Gergi civatasını sıkın (20 Nm)

Motoru 2 tur TDC'ye döndürün ve göstergenin (pointer) konumunu kontrol edin (gerekirse uyarlayın).

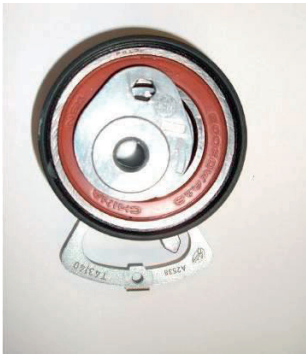
ŞEKİL 16

Şekil 16, kam-kam tahriki otomatik gergiyi göstermektedir.

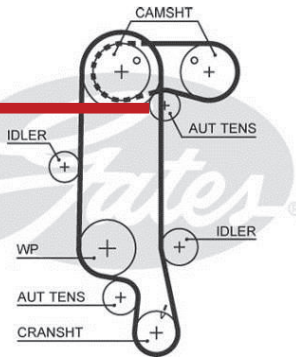
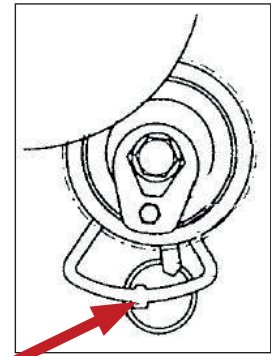
ŞEKİL 17

Yerleştirme kulağı

Yerleştirme kulağının yanlış konumlandırılmasının gergi (TENS) hizasının bozulması ve bunun sonucunda tahrik arızası gibi sorunlara yol açacağı açıktır.

- yerleştirme kulağı, silindir kapağındaki deliğe saat 6 konumunda yerleştirilmiş olmalıdır (Şekil 17).
- gösterge (pointer) ile yerleştirme kulağı aynı hizaya gelene kadar gergi (TENS) saat yönünün tersine döndürülmüş olmalıdır
- gergi civatası 20 Nm'ye torklanmış olmalıdır
- motor Üst Ölü Bölge'ye (TDC) 2 tur döndürülmüş ve gösterge (pointer) konumu doğrulanmış olmalıdır (gerekirse adapte edin).

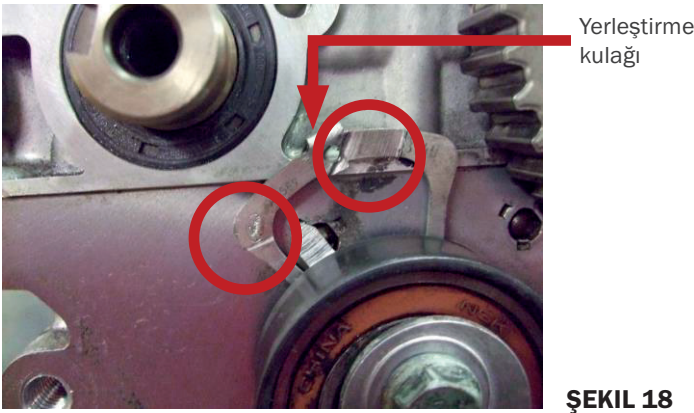
ŞEKIL 18

Bir vakada gergi (TENS), yerleştirme kulağı saat 11 konumunda silindir kafasının bir parçasının arkasına sıkışmış halde ters monte edilmiştir (Şekil 18). Gergiye (TENS) civatalarken, destek plakası hasar görmüştür, çünkü kulağın gireceği delik yoktur.

Bunun sonucunda, sol taraftaki kam dişlisi ve triger kayışı destek plakasına temas etmiş ve kayış kenarları, kayış kopana kadar 'yenmiştir'. Gergi destek plakasındaki izler (Şekil 18) ve tahrik kapağının iç tarafındaki kir birikintisi (Şekil 19) bu tahribatın açık kanıtlarıdır.

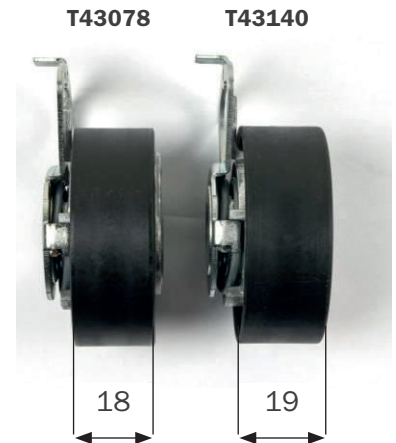
ŞEKIL 20

T43078 gergisinin kasnak genişliği 18 mm, T43140 gergisinin kasnak genişliği 19 mm'dir (Şekil 20).

Ana fark, gerginin içinde yer almaktadır. Bu gergiyle ilgili orijinal ekipman gereklilikleri, iki farklı "iç" yapı ile sonuçlanmıştır.

Bu gergiler birbirinin yerine KULLANILAMAZ.

Uygulama başına doğru parçalar için online kataloğu kontrol edin
